チャレンジプロジェクト  
**テキサンレストアプロジェクト 活動報告**

「T-6テキサン」修理に関する報告書

# 機体調査

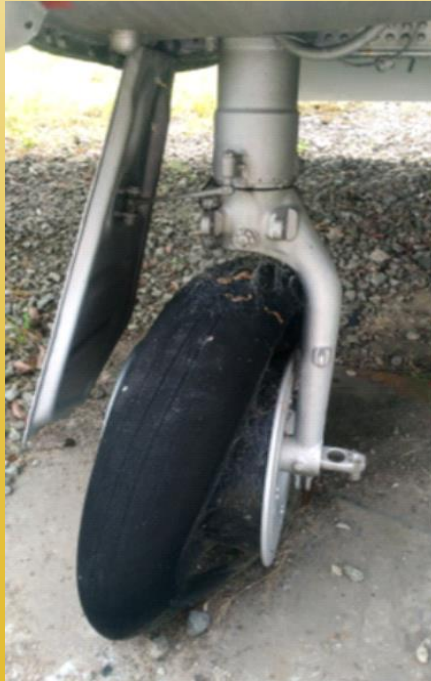
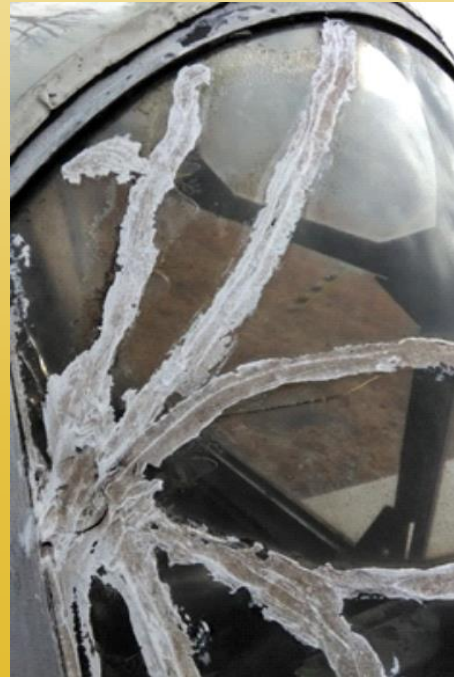
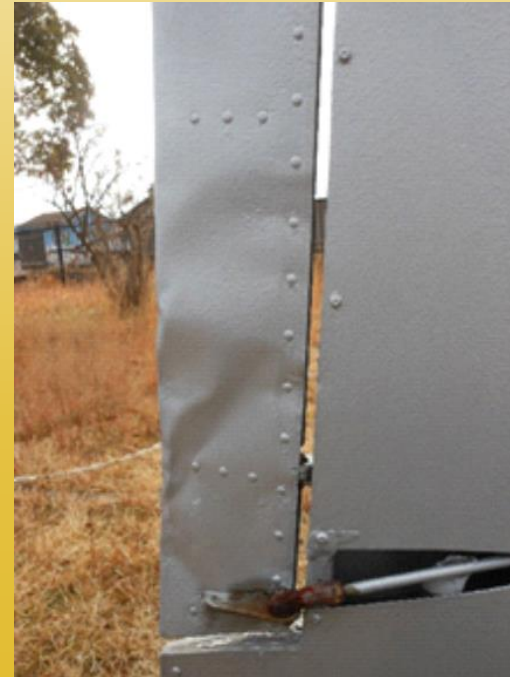
- 長期間野外に放置されてきたので、機体に腐食・部品の欠損といった損傷が見られる。

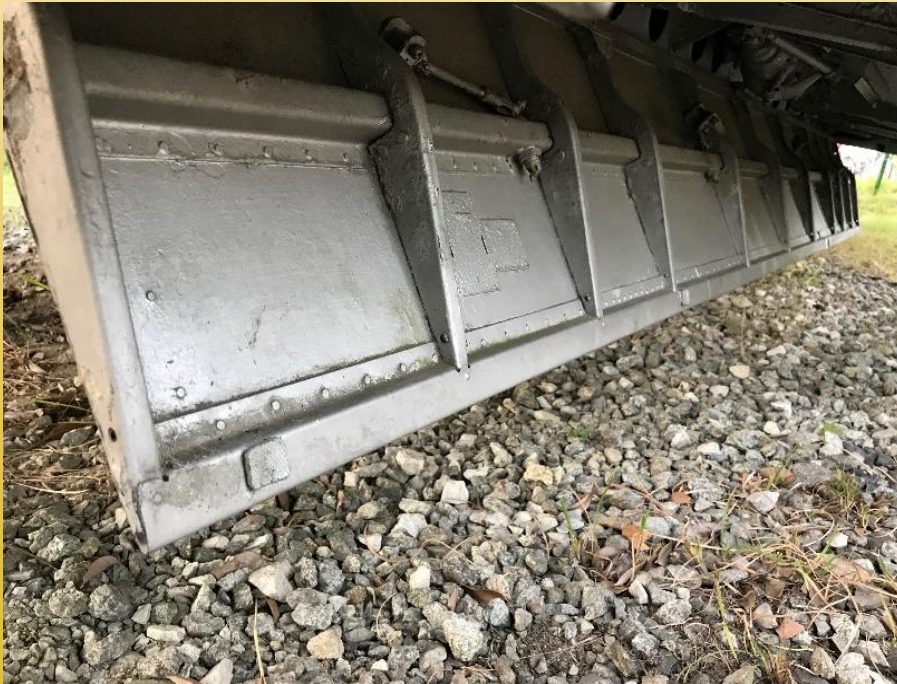
### ■ フラップ

| 各部番号 | 名称 | 画像 | 説明 | 深刻度 |
|---|---|---|---|---|
| 1 | フラップ | | 見かけ上の迎え角を変化させて低速飛行時に必要な揚力を確保する装置。<br>主翼から垂れさがっており、はねた雨水が中に当たり腐食が起こっている。 | 4 |

- 主翼から垂れさがっており、はねた雨水が中に当たり腐食が起こっている。
- 航空機の外観上、あまり良いものと言えない。

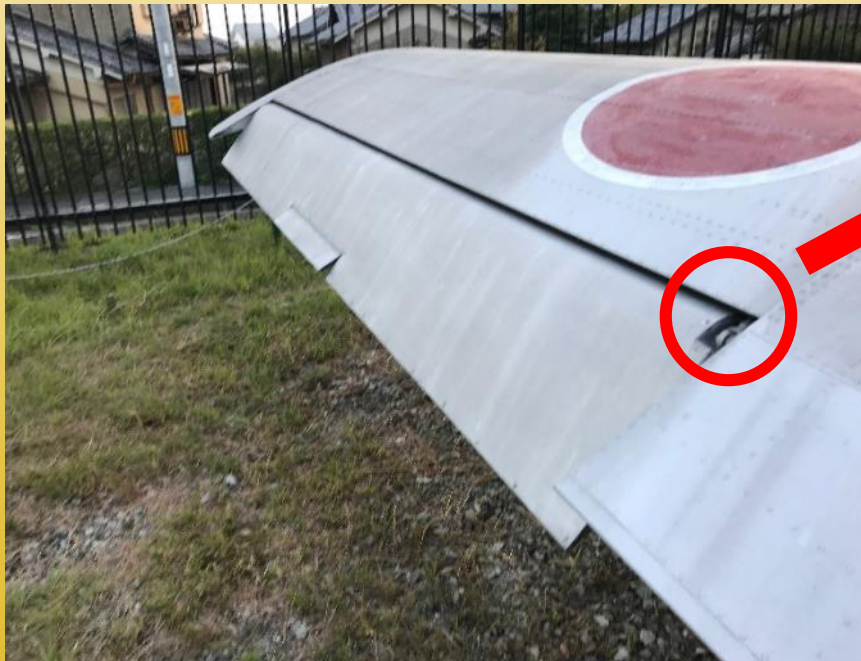
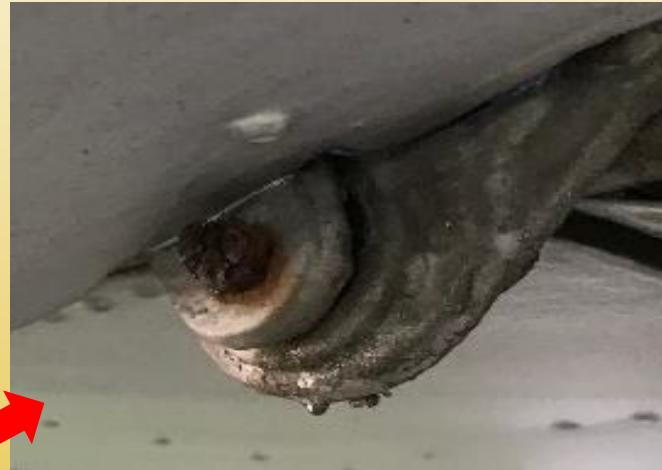
## ・エルロン

| 各部番号 | 名称 | 画像 | 説明 | 深刻度 |
|---|---|---|---|---|
| 2 | エルロン | | 飛行機を左右に傾ける装置。<br>主翼から垂れ下がっている。主翼と接続するボルトが腐食しており、脱落する恐れがある。 | 4 |

- ・ 主翼と接続するボルトが腐食しており、脱落する恐れがある。
- ・ もう一方のエルロンでも同じ現象が起きている。

## ② ボルト交換

代替品は自作ないしは既製品を用いて交換

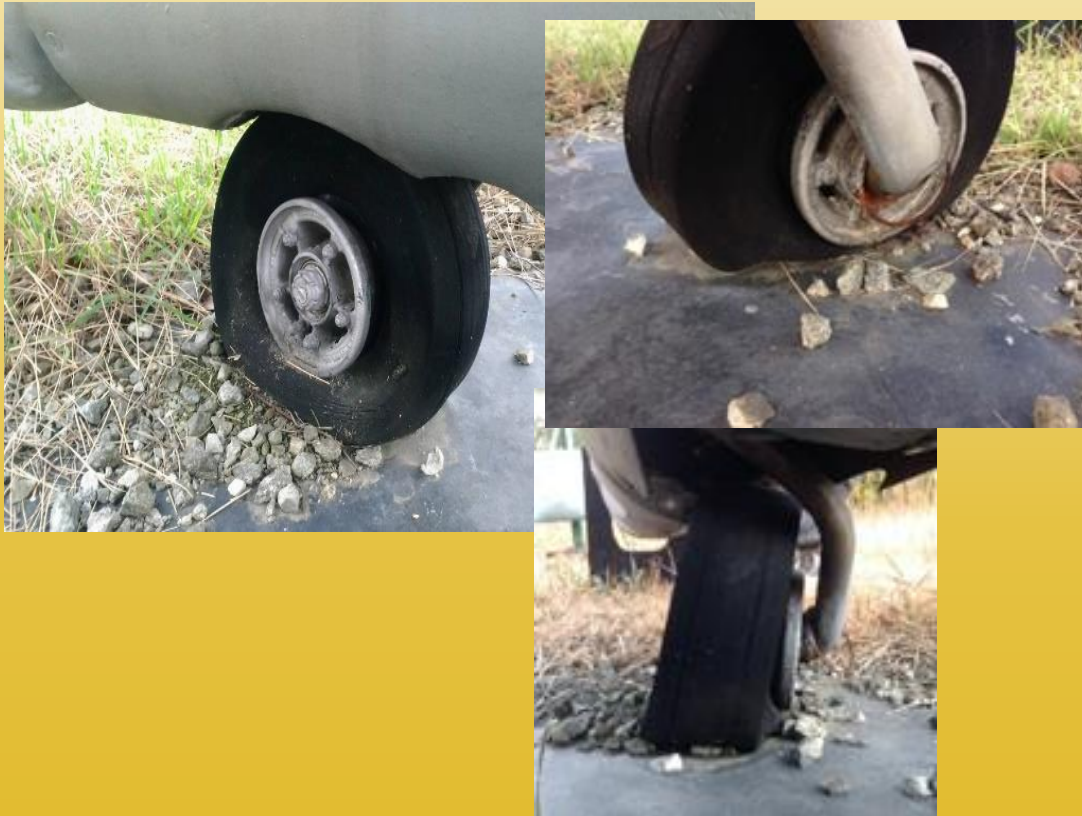
## ■ 尾輪

| 各部番号 | 名称 | 画像 | 説明 | 深刻度 |
|---|---|---|---|---|
| 7 | 尾輪 | | 地上で機体を支える装置。<br>タイヤが劣化しひび割れ、ホイールに本来かからない負荷をかけている。サスペンションが底をついている。 | 4 |

- タイヤも劣化しひび割れて変形している。
- サスペンションの油圧が無くなり、  
タイヤが胴体下部の外板に接触しているため、  
外板に本来はかからない負荷をかけている。

## ①タイヤ交換

純正品がまだアメリカで販売されている（1本約5万円）  
→日本への送料を含めても約10万円程度で入手可能

## ③構造強化の梁を設ける

タイヤ（機体）支持の代替として設計

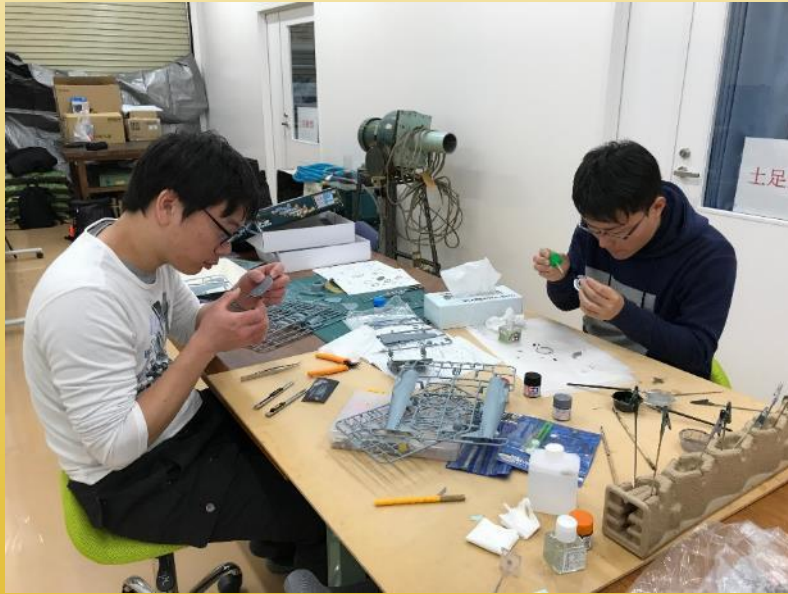
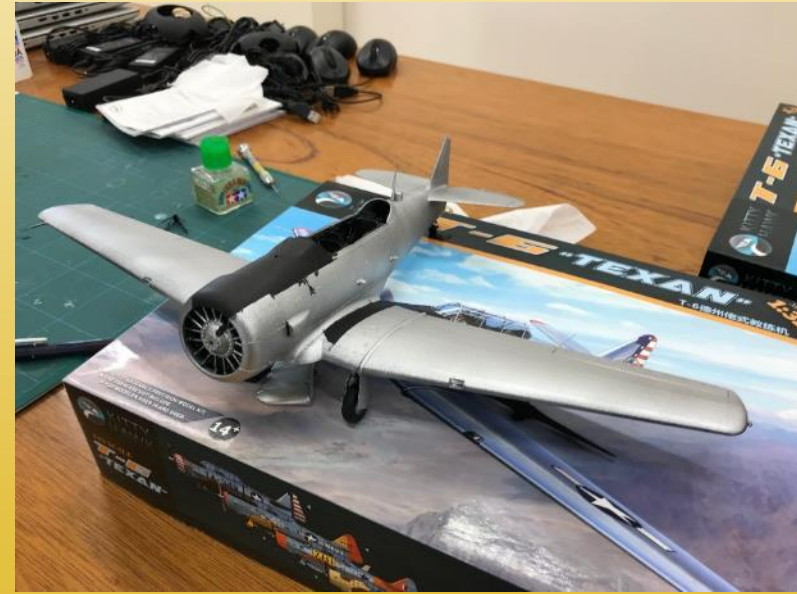
- 調査によって得られたデータを元にテキサンの飛行機模型を製作

- 模型は2機製作
- 一機は、機体の現状を表したカットモデルを製作
- もう一機は機体を完全に修復した時の予想を現したものを製作
- 完成した模型はテキサンの前に展示して、来校者や学生たちに見てもらう。
